OBJEKTS: KOKA ĒKA  
LĀPU IELA 24, RĪGA, LV-1002

PROJEKTS: **ARHITEKTONISKI MĀKSLINIECISKĀ  
INVENTARIZĀCIJA**

STADIJA: AMInv

2019. GADS

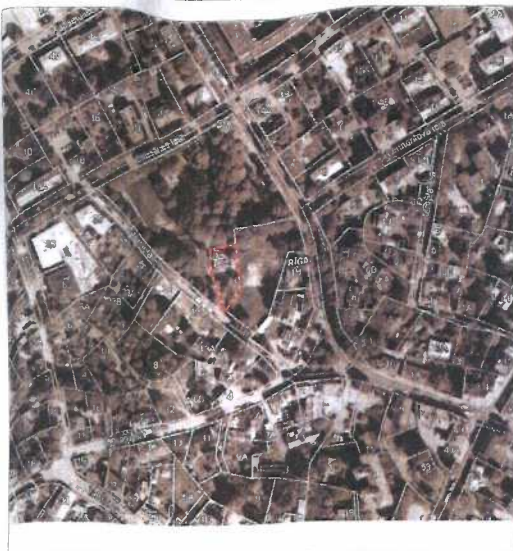
Aerofoto, 2018. gads

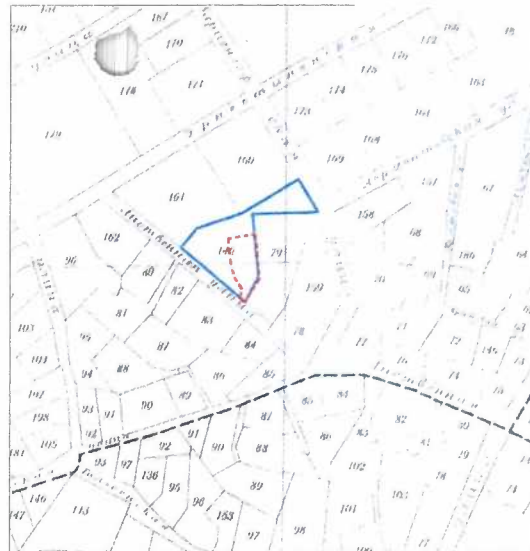
1895. gada plāna fragments

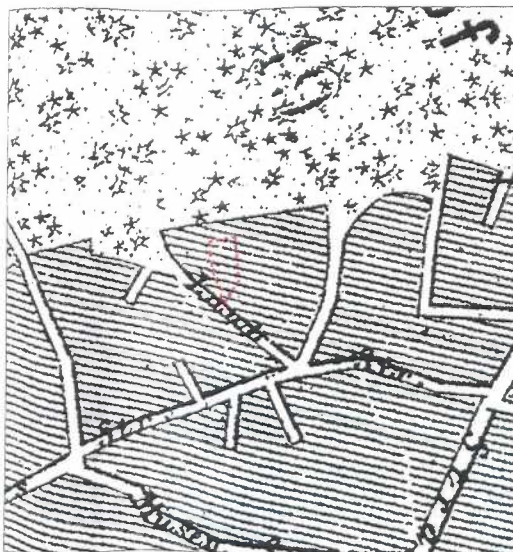
1876. gada plāna fragments

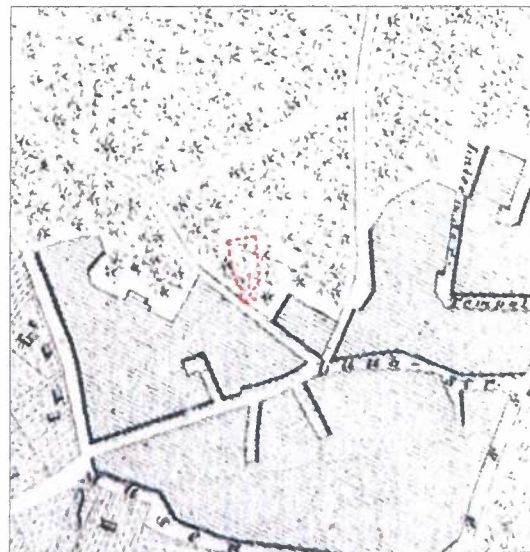
1867. gada plāna fragments

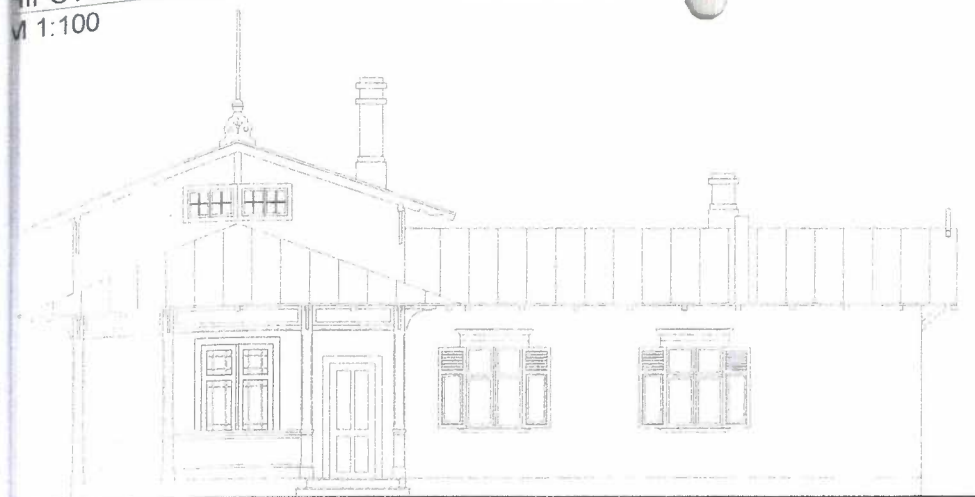
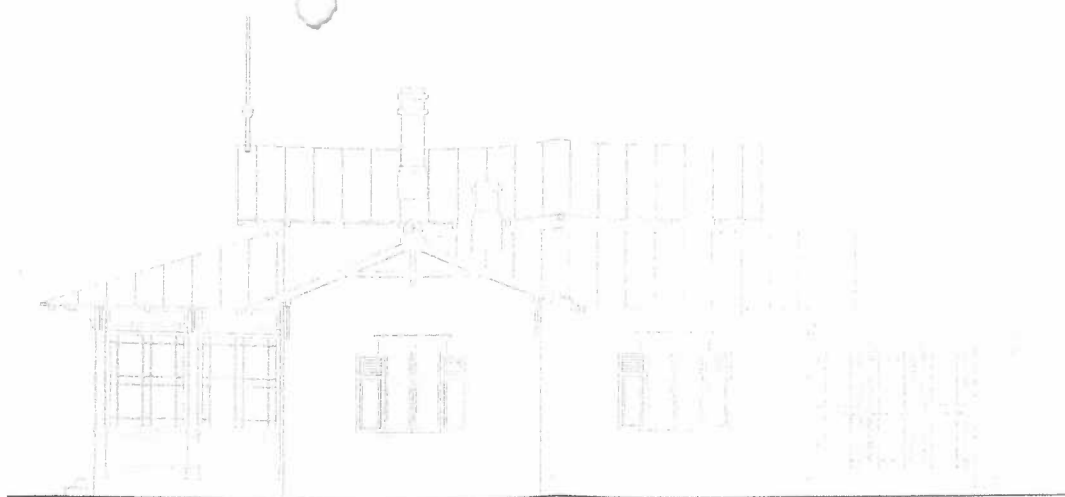
# HIPOTĒTISKĀ 1893. GADA FASĀŽU REKONSTRUKCIJA M 1:100

Ēkas pašreizējais estētiskais un arhitektoniskais veidols (kopš fasāžu apmūrēšanas) ieguvuši galēji degradētu kvalitāti, kas nebūt neatbilst tās patiesajām / slēptajām kvalitātēm.

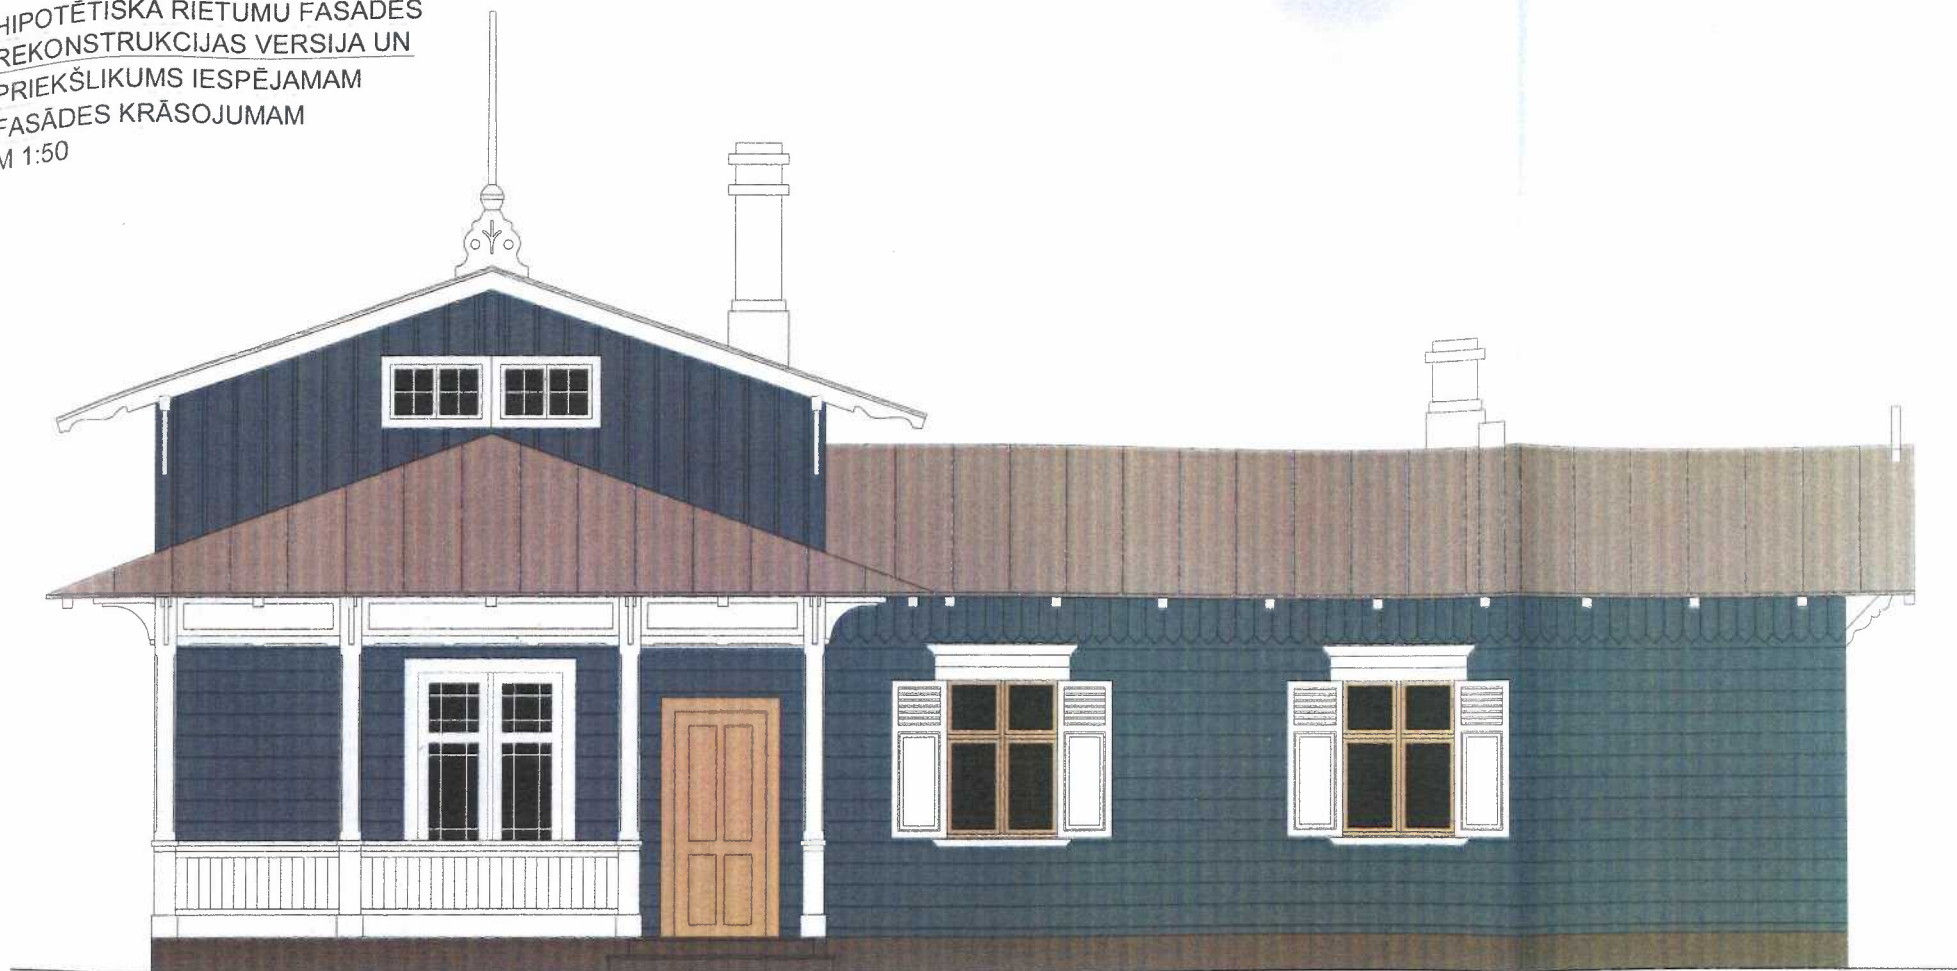
HIPOTĒTISKĀ RIETUMU FASĀDES  
REKONSTRUKCIJAS VERSIJA UN  
PRIEKŠLIKUMS IESPĒJAMAM  
FASĀDES KRĀSOJUMAM  
M 1:50

1. Fasādes rekonstrukcijai izmantoti SIA "Konvents" objektā veiktie mērījumi, fotofiksācijas materiāli un Latvijas Valsts Vēstures arhīvā pieejamā 1887. gada fasāde un ēkas griezumus.
2. Fasādei nav veikta arhitektoniskā uzmērīšana. Fasādes pamatā izmantota ēkas tehniskās inventarizācijas shēmā pieejamie izmēri, kas papildināta ar SIA "Konvents" uzmērījumiem atbilstoši situācijai dabā.

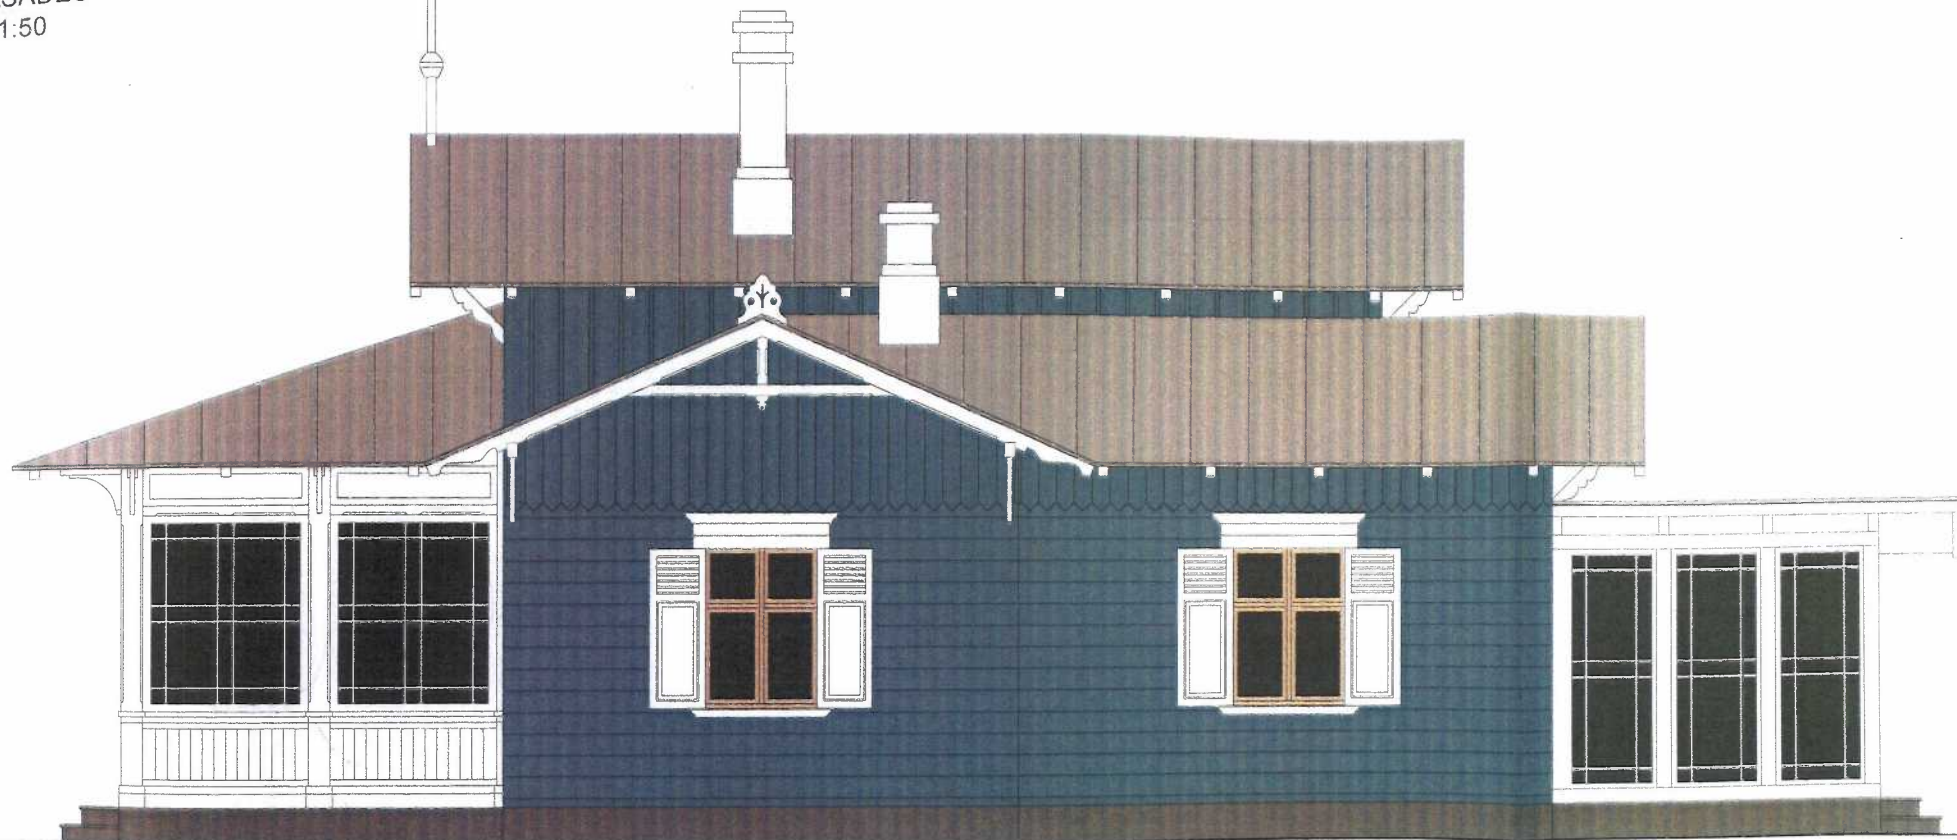
HIPOTĒTISKĀ DIENVIDU FASĀDES  
 REKONSTRUKCIJAS VERSIJA UN  
 PRIEKŠLIKUMS IESPĒJAMAM  
 FASĀDES KRĀSOJUMAM  
 M 1:50

1. Fasādes rekonstrukcijai izmantoti SIA "Konvents" objektā veiktie mērījumi, fotofiksācijas materiāli un Latvijas Valsts Vēstures arhīvā pieejamā 1887. gada fasāde un ēkas griezumus.
2. Fasādei nav veikta arhitektoniskā uzmērīšana. Fasādes pamatā izmantota ēkas tehniskās inventarizācijas shēmā pieejamie izmēri, kas papildināta ar SIA "Konvents" uzmērījumiem atbilstoši situācijai dabā.

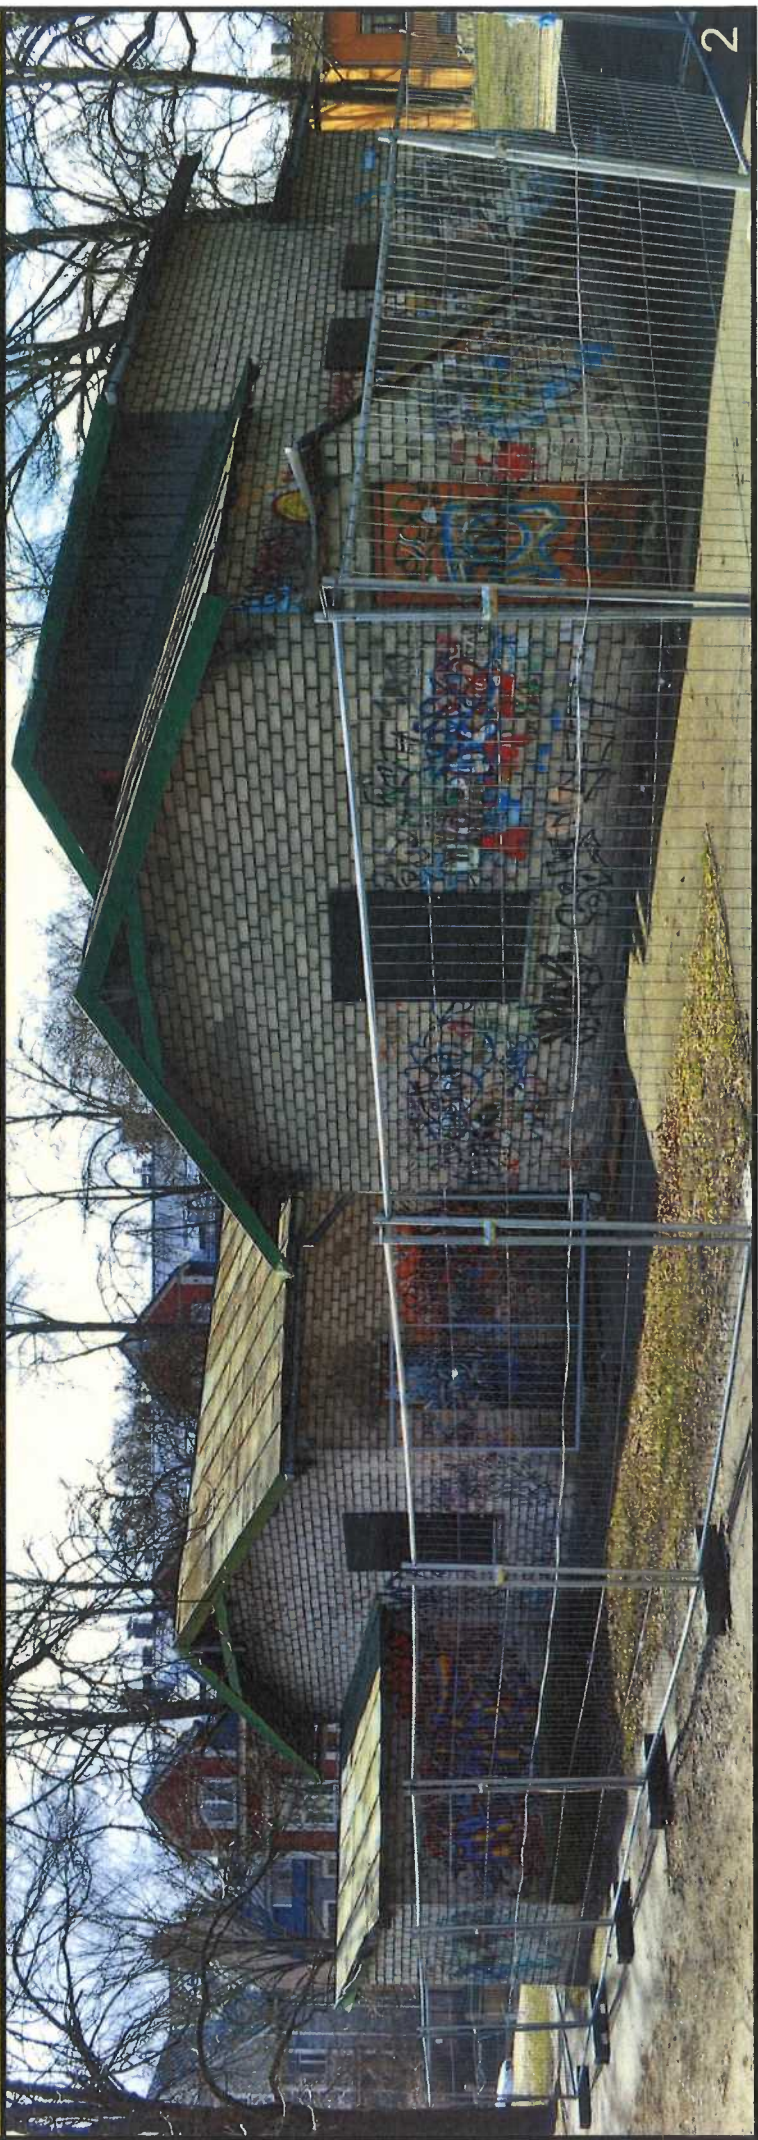
## **FF-1**

### **Skats uz ēkas D un R fasādēm**

Ēku veido vairāku savstarpēji bloķētu viena stāva būvapjomu kārtojums, kas separāti pārsegti ar divslīpju jumtiem. Attēla kreisajā pusē autentisks verandas apjoms. Fasādēm sekundārs, degradējošs silikātķieģeļu čaulveida apmūrējums, jūtami deformējot ēkas būvapjomu proporciju un samazinot jumta pārkares dziļumu. D un R fasādēs apmūrējumam zems betonēts cokols. Logu ailes sekundāri aizdarītas. Bēniņu līmenī atsevišķās vietās saglabājusies ēkas oriģinālā apdare – platu, profilētu, krāsotu dēļu apdare. Domājams, ka relatīvi labā stāvoklī zem apmūrējuma saglabājusies pārējā ēkas oriģinālā dēļu apdare, kura 1. stāva līmenī orientēta horizontāli, bet bēniņu līmenī – vertikāli.

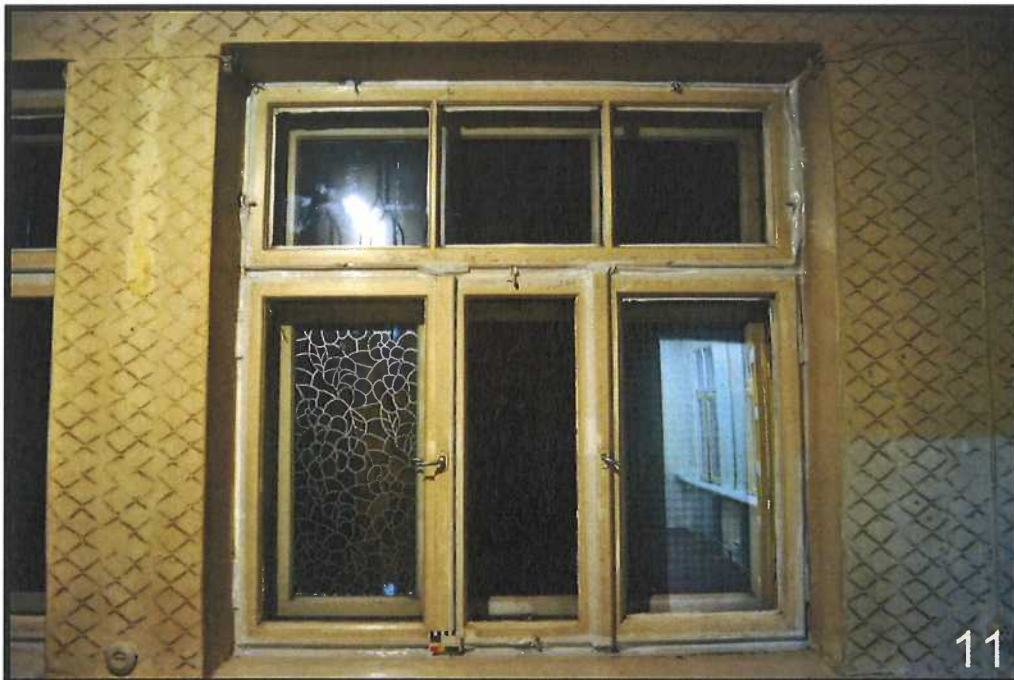
**FF-10**

**Autentiska ēkas fasāžu arhitektoniskā dekora fragments** – ārējās spāres dekors korē, 1892. gads. Projektā attēlota arī zudusī daļa.

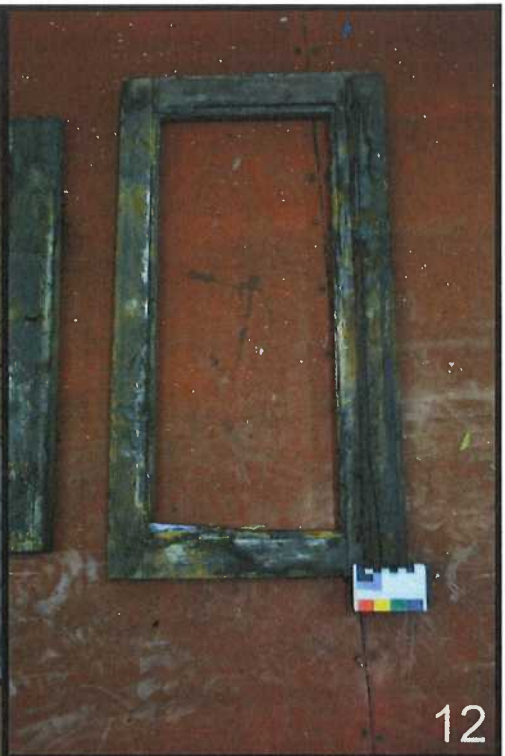
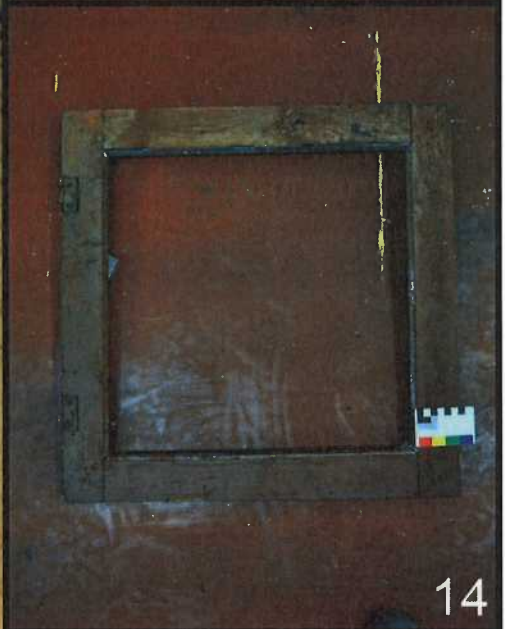
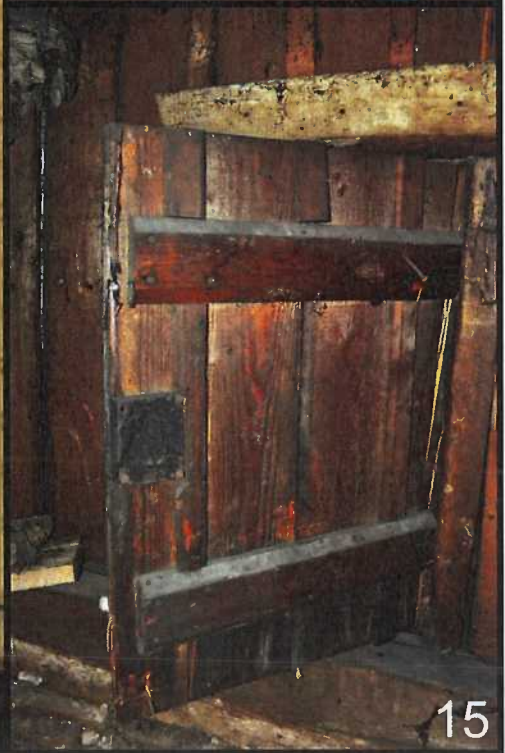
**FF-11****Sekundāra loga aile L1-5 ar autentisku/sekundāru aizpildījumu skatā no telpas T1-5 iekšpuses**

Dubults 4-daļīgs koka oderlogs ar 3 apakšējām un 1 spraišlotu augšējo vērtni. Apakšējās sānu vērtnes veramas, bet vidējā un augšējā izceļamas. Logam vienkāršots, 20. gs. III ceturksnim raksturīgs profilējums un furnitūra (sīkāk skatīt FF-18). Šāds ailu aizpildījums arī ailē L1-4.

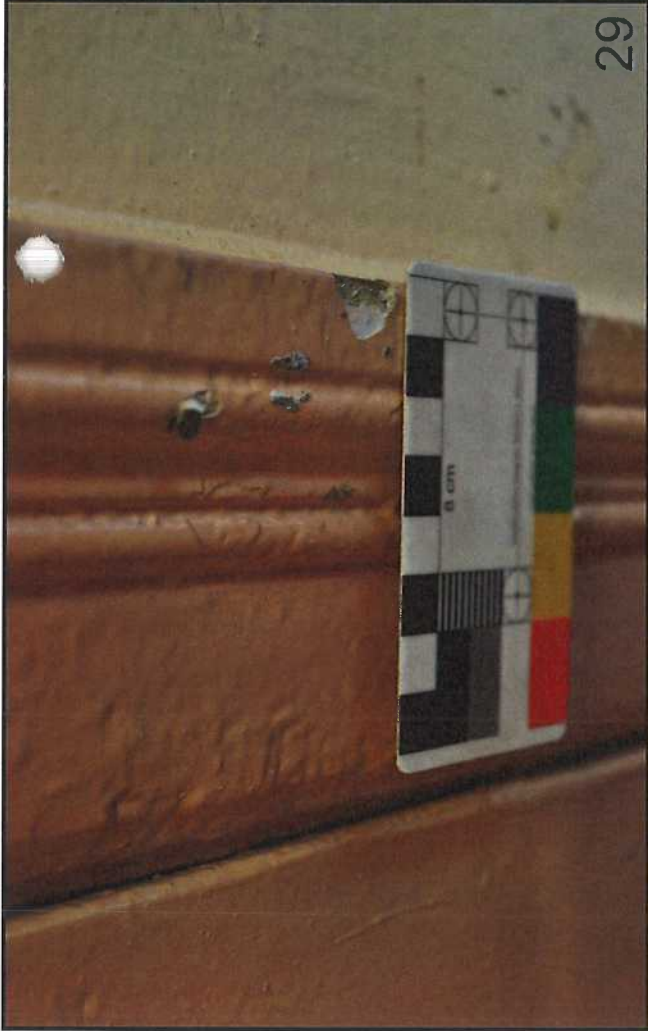
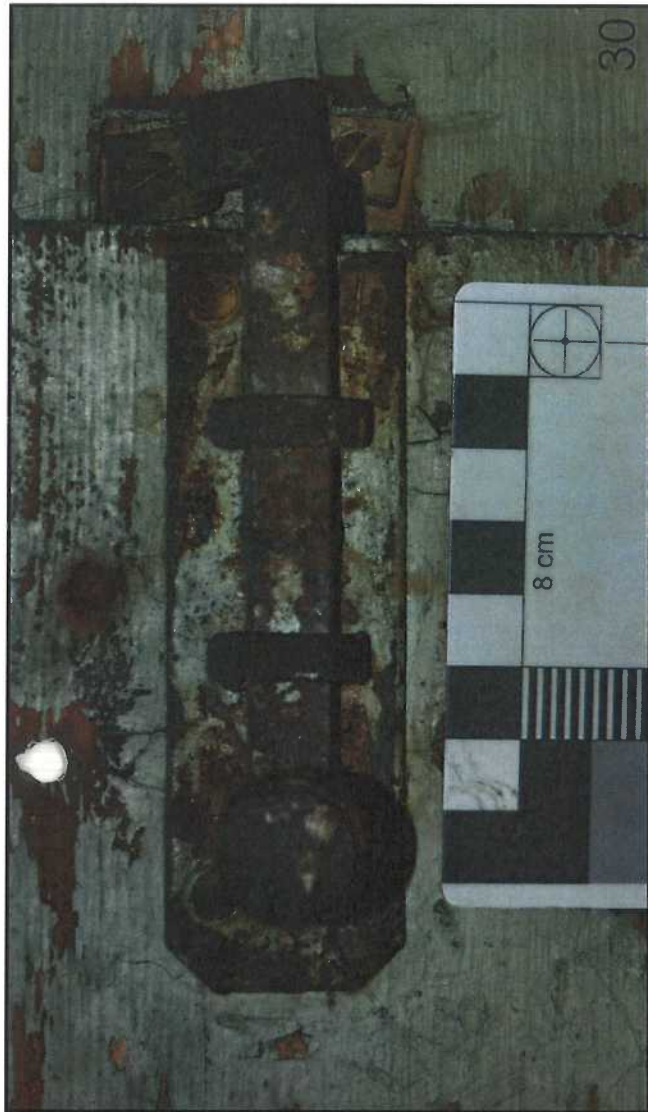
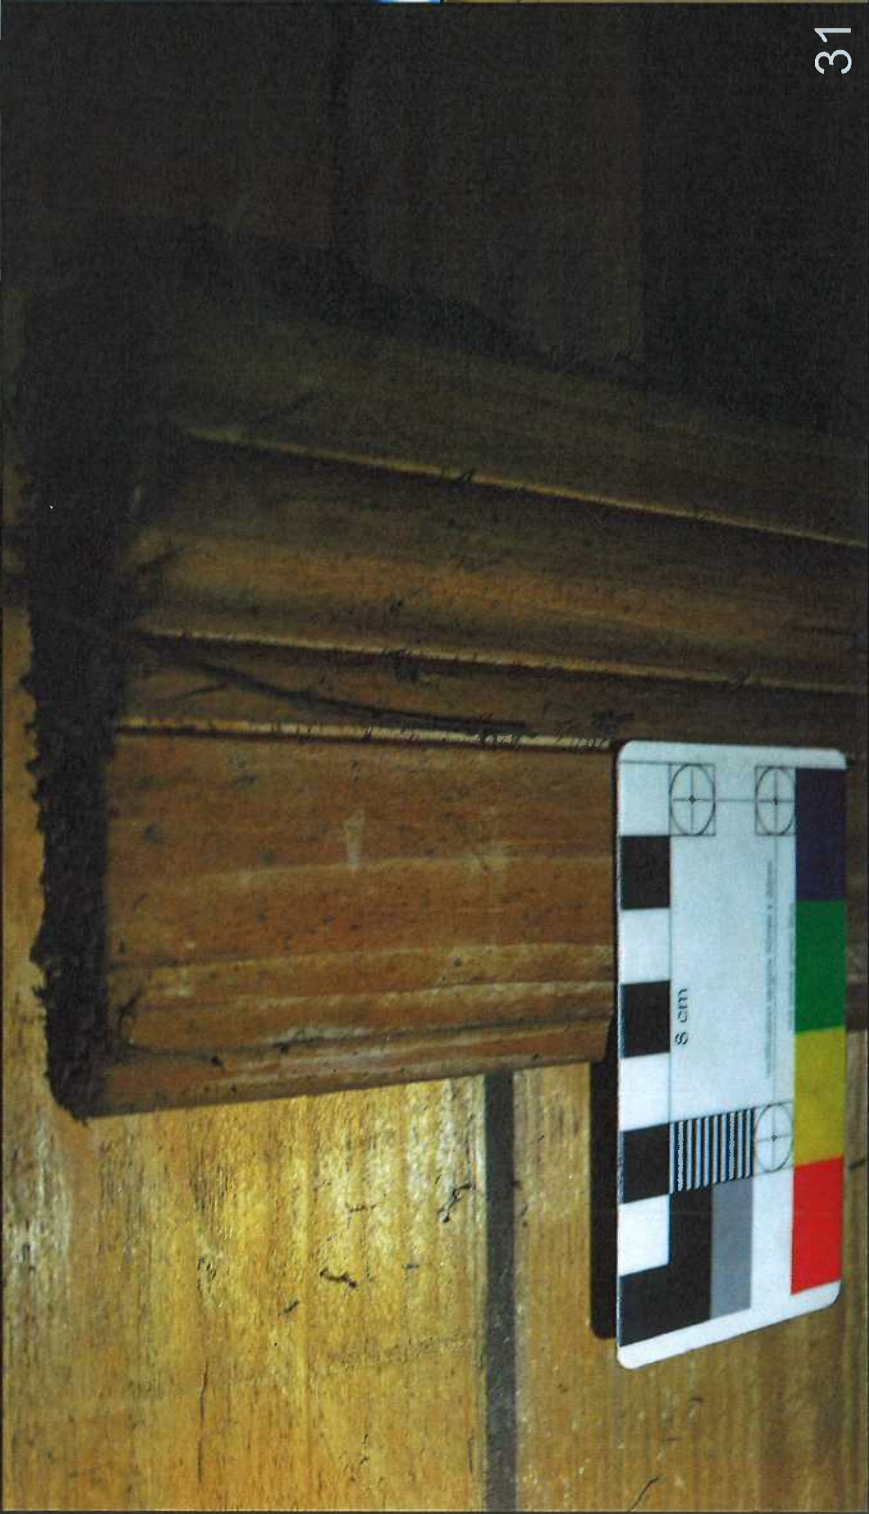
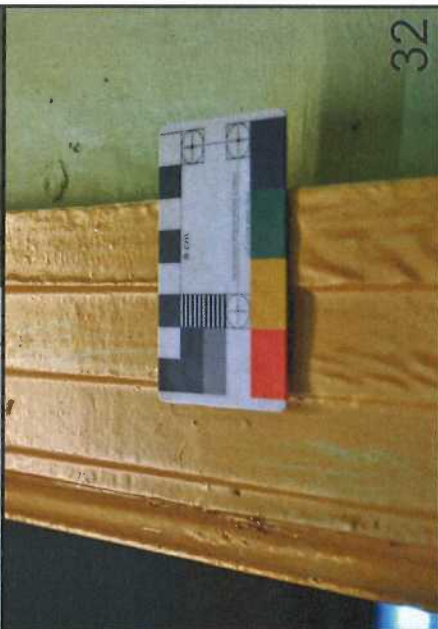
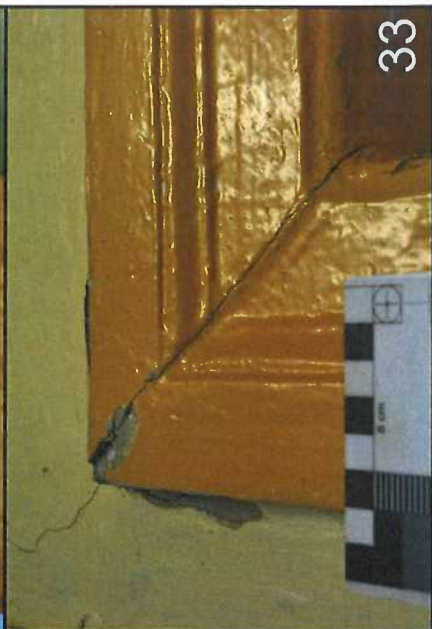
**FF-29****Origināla/autentiska durvju ailes D1-4 apmale**

Nemot vērā, ka ēkas bēniņos atrodama nekrāsota tāda paša profila apmale oriģinālai durvju ailei D2-1 oriģinālā sienā (sīkāk skatīt FF-31), var diezgan droši pieņemt, ka šis ir oriģināls apmales profils. Šāda profila durvju apmale saglabājusies tikai vienai 1. stāva durvju ailei D1-4.

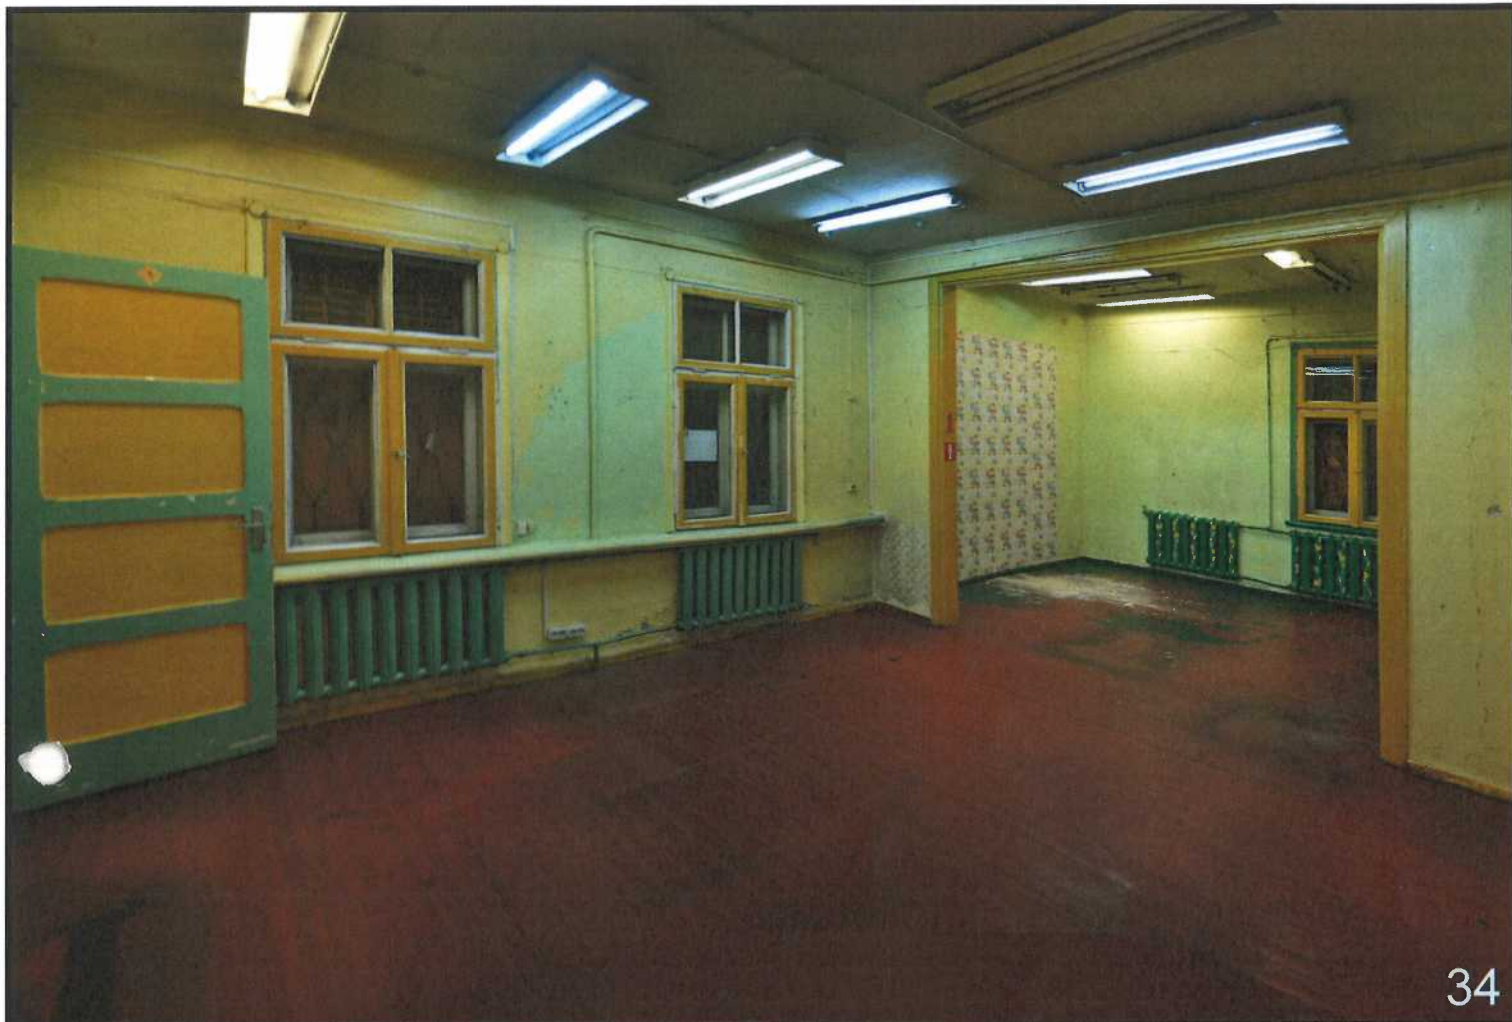
34

**FF-34****Telpu T1-13 un T1-6 kopskats**

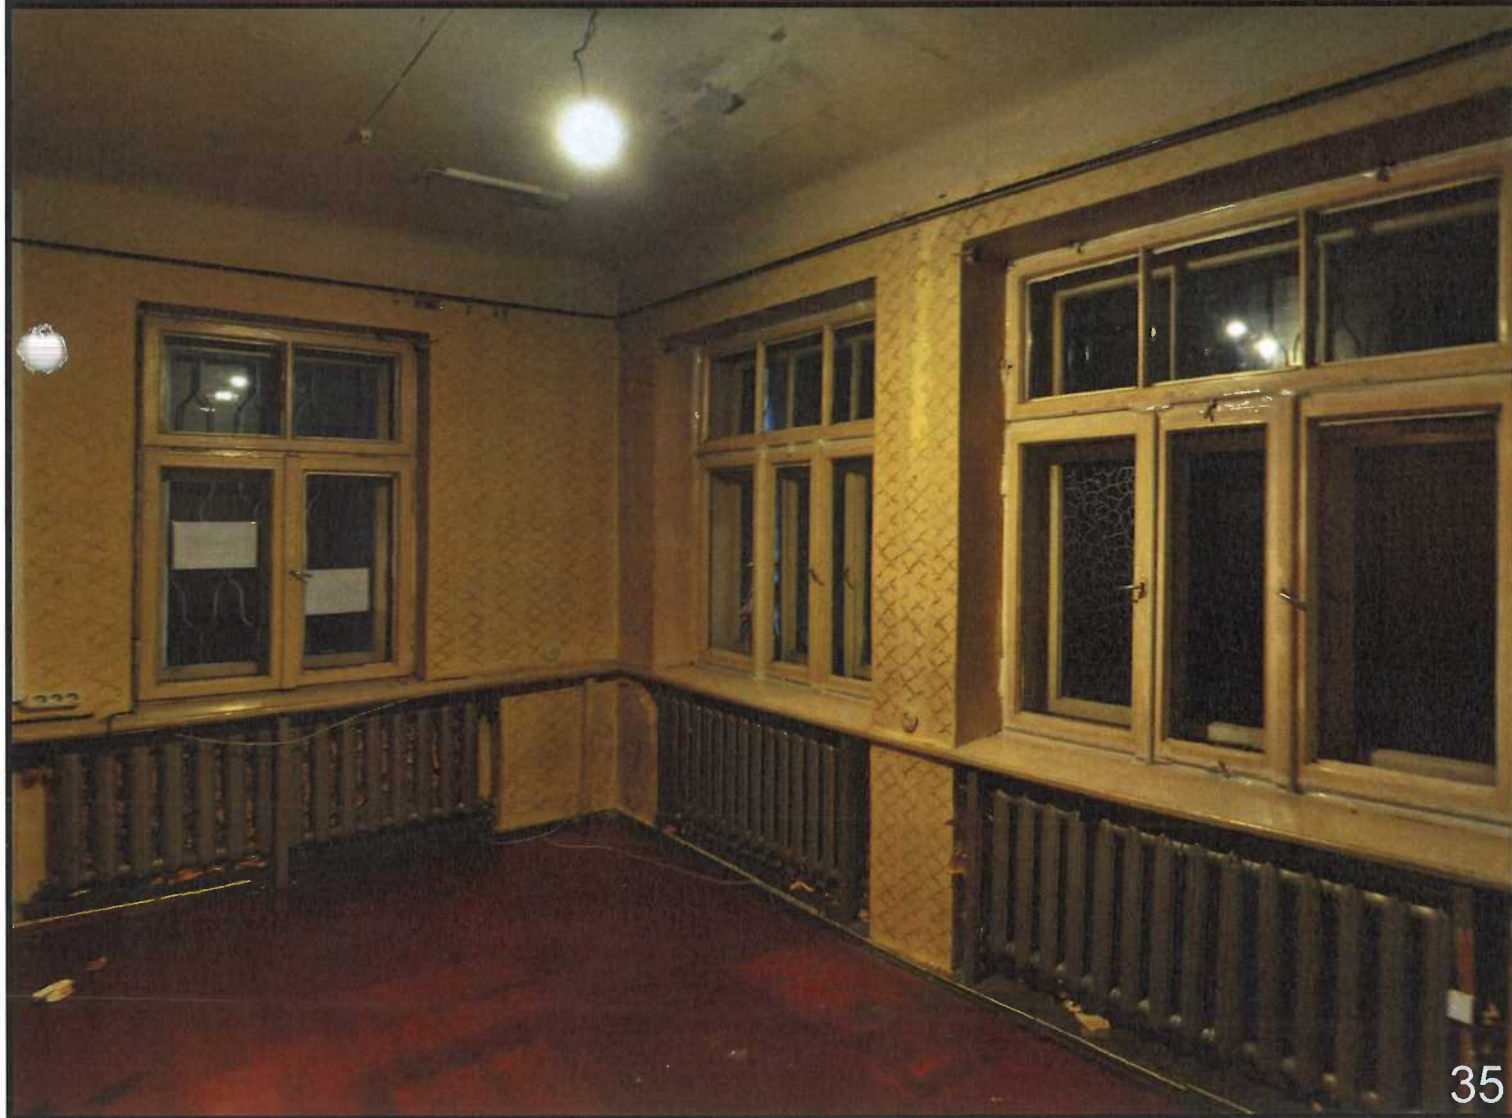
35

**FF-35****Vēsturiskās verandas (T1-5) kopskats**

Telpai sekundārs linoleja grīdas segums, zem kura sekundāra relatīvi šauru dēļu grīda. Sienu un griestu apdare sekundāra. Ailu izvietojums un aizpildījuma datējums sekundārs. Domājams, ka verandai sākotnēji bija platu dēļu grīda un profilētu dēļu sienu un griestu apdare.

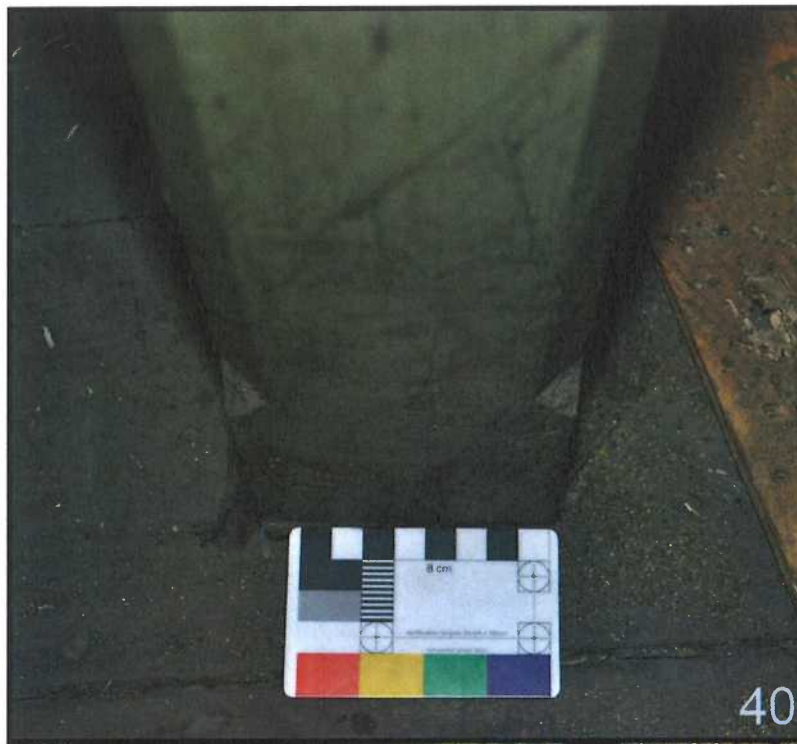
**FF-40****Bēniņu telpas T2-1 oriģinālas kolonnas bāze**

Kolonna veidota ar fasetējumu, kas aprauts tās apakšdaļā un augšdaļā, veidojot attiecīgi kolonnas bāzi un kapiteli. Ticams, ka līdzīgā stilā bijuši veidoti ēkas verandas (T1-5) statņi

Labs tehniskais izpildījums un saglabātība.

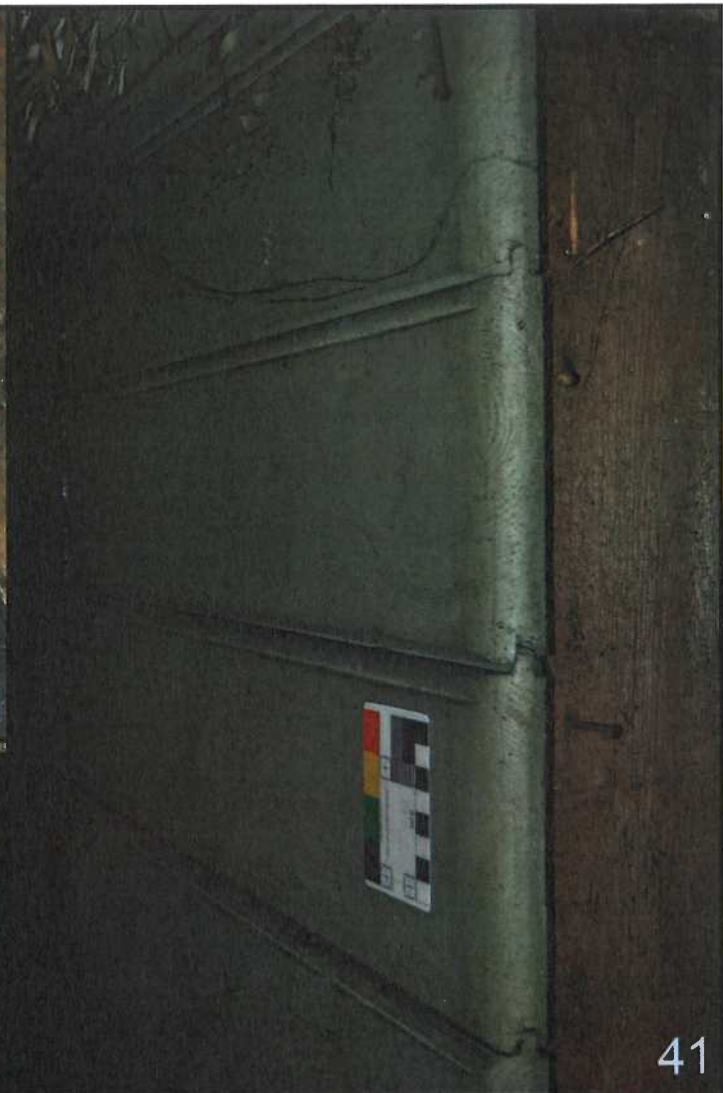
**FF-41****Oriģinālas starpsienas fragments telpā T2-1**

Platu profilētu dēļu klājs ar noapaļotiem dēļu galiem sieniņas galā. Ar šādu dēļu klāju apšūtas visas telpas T2-1 sienas un griesti. Ļoti iespējams, ka līdzīgu dēļu dimensiju un profila klājs bijis lietots arī verandas (T1-5) sienu un griestu apdarē.

Labs tehniskais izpildījums un saglabātība.

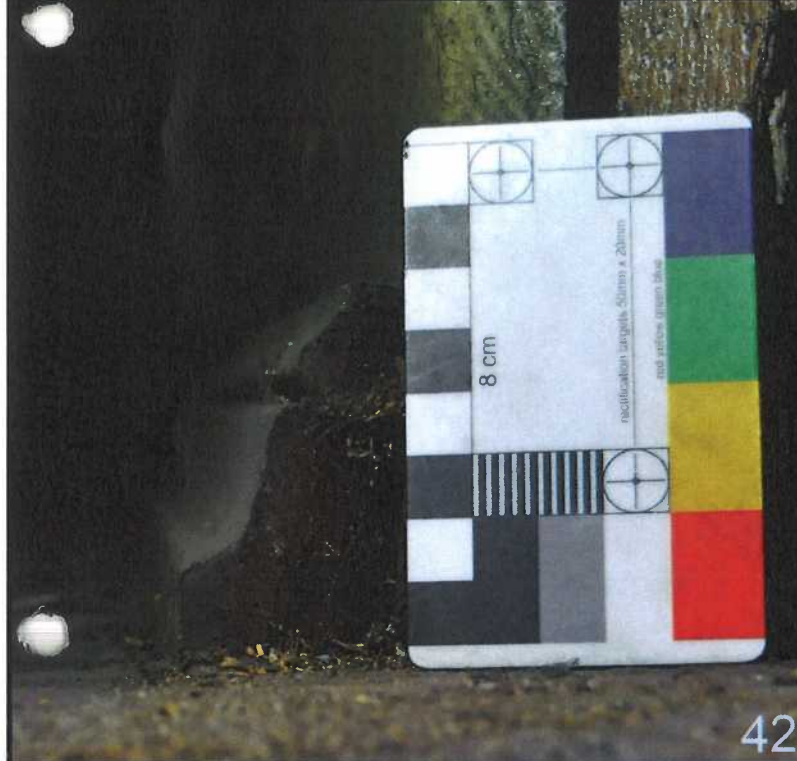
**FF-42****Oriģināls grīdlīstes profils telpā T2-1**

Šāds grīdlīstes profils varētu būt bijis arī ēkas 1. Stāva telpās.

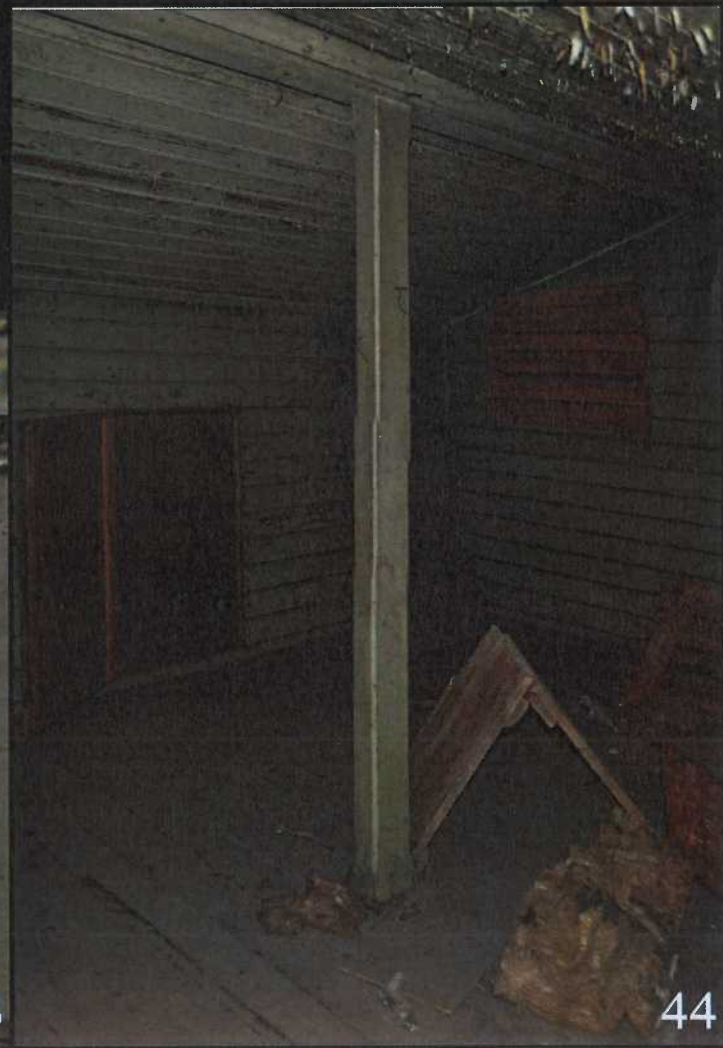
**FF-44****Skats uz bēniņu telpu T2-1 un kolonnu tās centrā.**

Vienīgā telpa ēkā kurā pilnībā saglabājusies oriģinālā apdare – dēļu grīdas segums un profilētu dēļu apšuvums uz tās sienām un griestiem. Sekundāri aizdarītas ailes L2-1 un L2-2.

Kopējā saglabātība laba/viduvēja.

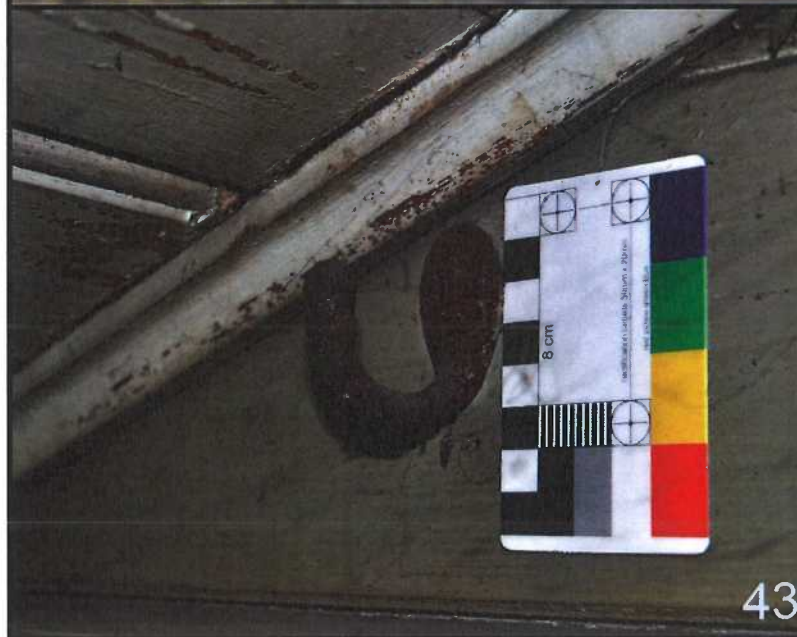
**FF-43****Oriģināls/autentisks pakaramā metāla lējuma āķītis telpā T2-1**

Āķītis aprūsējis. Kopējā saglabātība viduvēja.

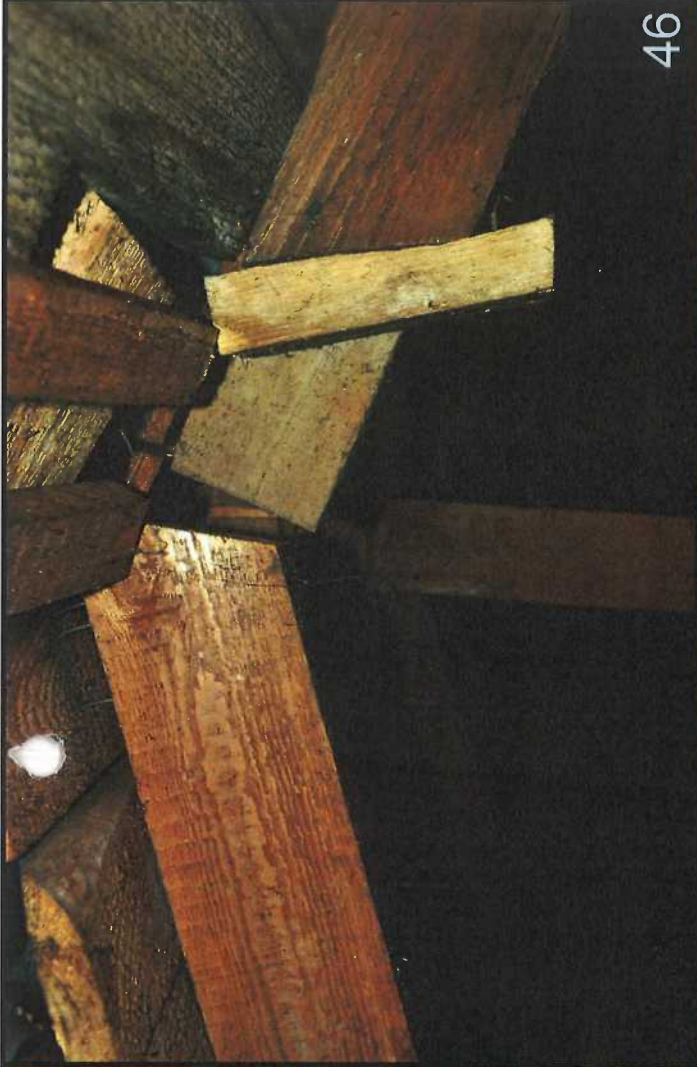
46

**FF-46**

**Lokāli jumta konstrukcijas pagaidu pastiprinājumi** un labojumi kores daļā, 20.gs. 2. puse.

Saglabāšanas darbu gaitā visi iepriekš veiktie labojumi pārbaudāmi un, gadījumā, ja tie veikti neatbilstošā veidā, labojami vai realizējami saskaņā ar koka konstrukciju labošanas / pastiprināšanas tradicionālajām metodēm.

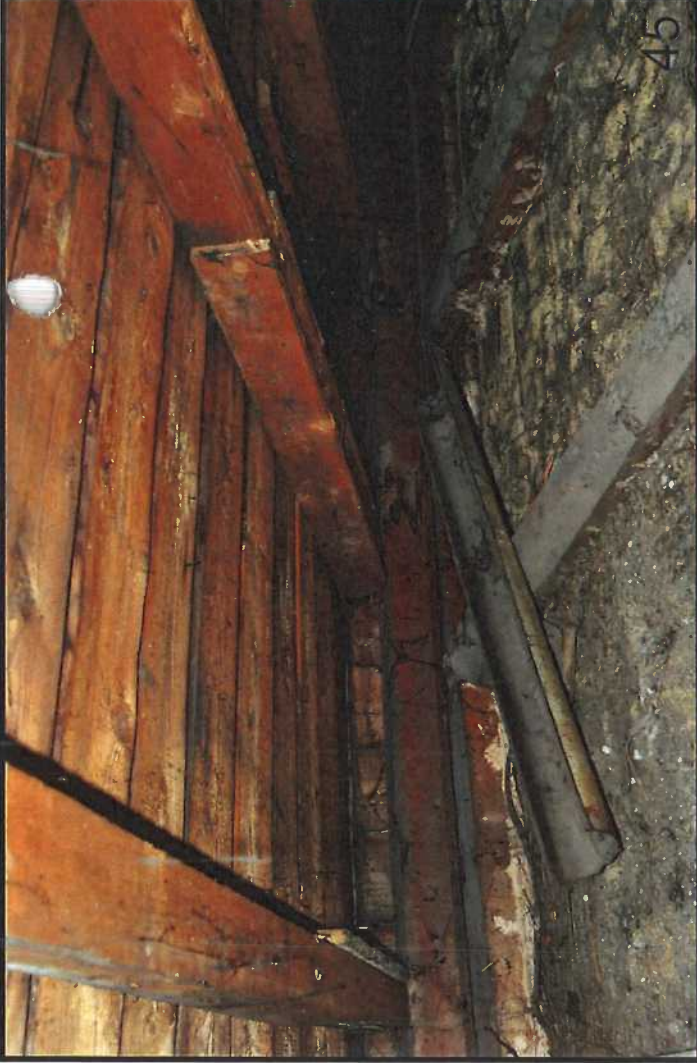
45

**FF-45**

**Jumta konstrukcijas fragments** apjoma zemākajā daļā, autentisks, 19. gs. 90. gadi.

Sijas, spāres, mūrlata, dēļu klājs – autentiski.

Spāru gali provizoriski pastiprināti, domājams, sakarā to bojājumiem jumta seguma defektu dēļ.

Kopumā saglabāfība lapa.

Izskatāma spāru konstrukcijas nestspējas uzlabošana.

Jumta konstrukcija un tās elementi – saglabājami.

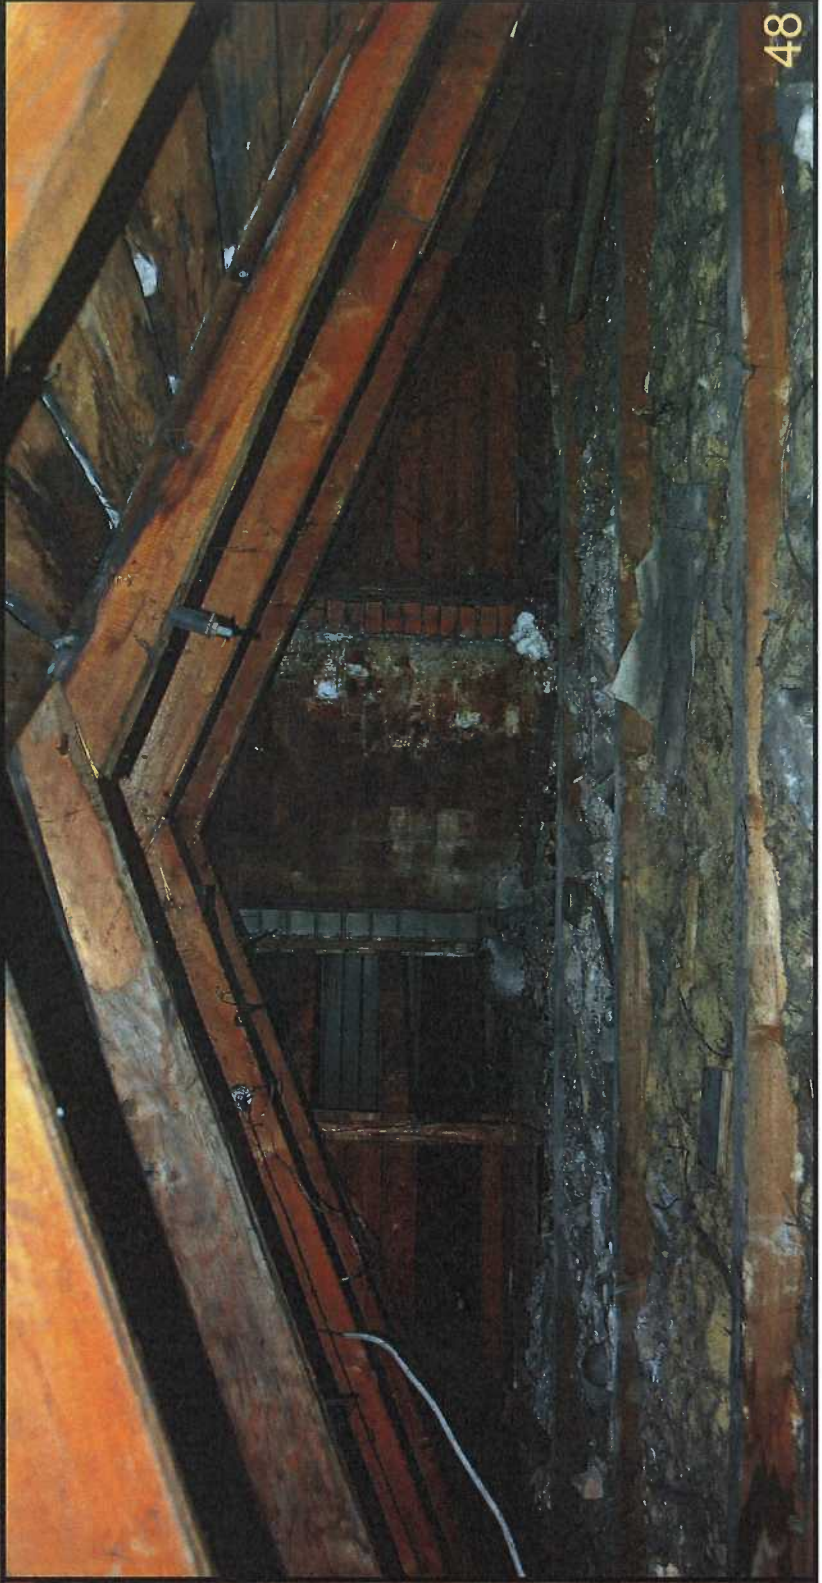
48

**FF-48**

**Jumta konstrukcijas kopskats** apjoma zemākajā daļā, oriģināls, 1877. gads.

Spāru ģeometrija bez deformācijām, kritiski bojājumi nav vērojami.

Iespējams, ka šādai, ļoti lēzena jumta spāru konstrukcijai būtu lietderīgi ieviest veiktspēju uzlabojošus elementus, piem. saišķus vai uz kopturiem balstītu krēslu.
