OBJEKTS: KOKA ĒKA  
LĀPU IELA 24, RĪGA, LV-1002

PROJEKTS: **ARHITEKTONISKI MĀKSLINIECISKĀ  
INVENTARIZĀCIJA**

STADIJA: AMInv

2019. GADS

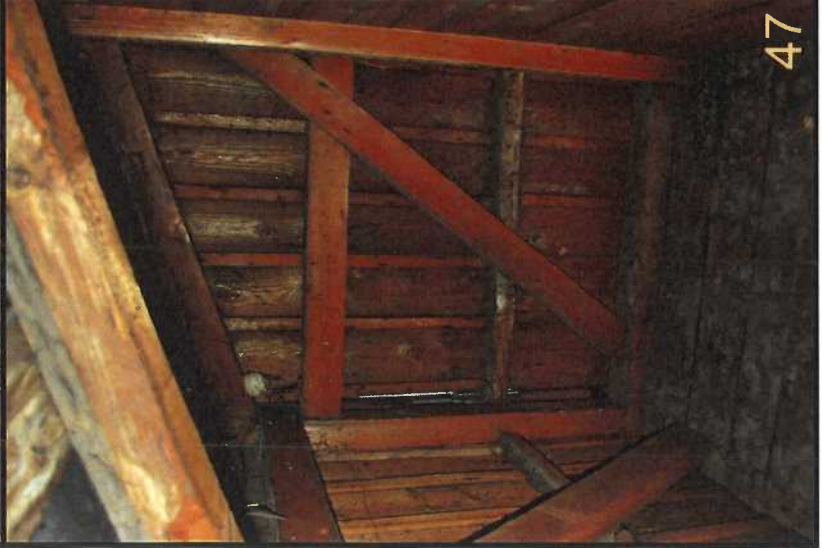
47

**FF-47**

**Bēniņi virs paaugstinātās apjoma daļas**, autentiski izveidots nodaļījums no pārējās bēniņu telpas.

Sienu konstrukcija un vertikālais fasādes dēļu apšuvums oriģināls (1877. g.) – iekšpusē tas atgādina trinīti, bet ārpusē tam ir cieša fasādes dēļu klāja raksturs.

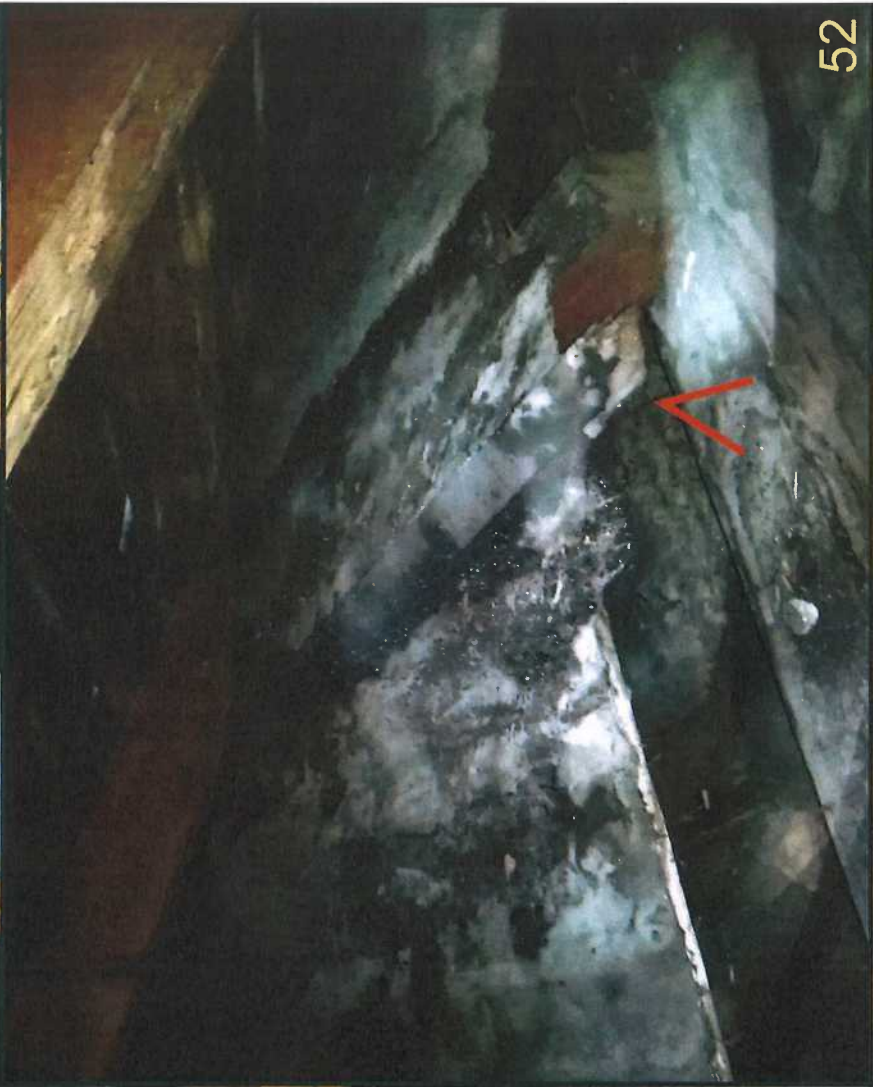
52

**FF-52**

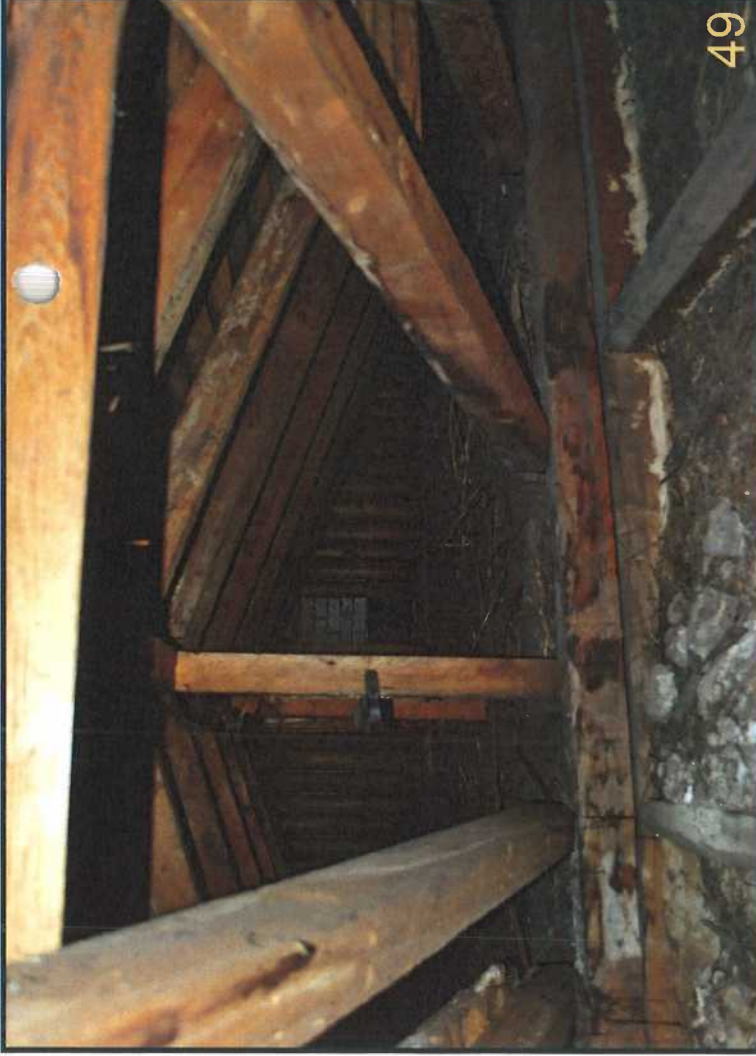
49

**FF-49**

Priekšplānā – stalla / ratnīcas jumta konstrukcijas kopskats apjoma zemākajā daļā, oriģināls (1877. g.), kam pieslēdzas 1892. gada piebūves jumta spāres.  
Spāru ģeometrija bez deformācijām, kritiski bojājumi nav vērojami.

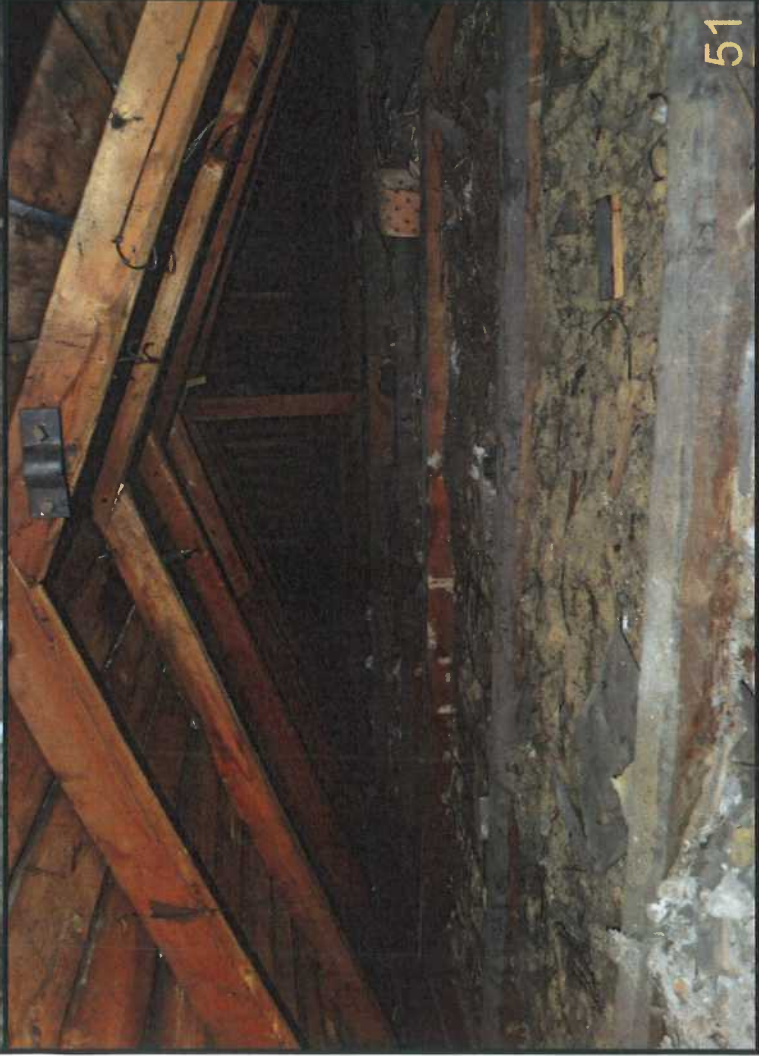
51

**FF-51**

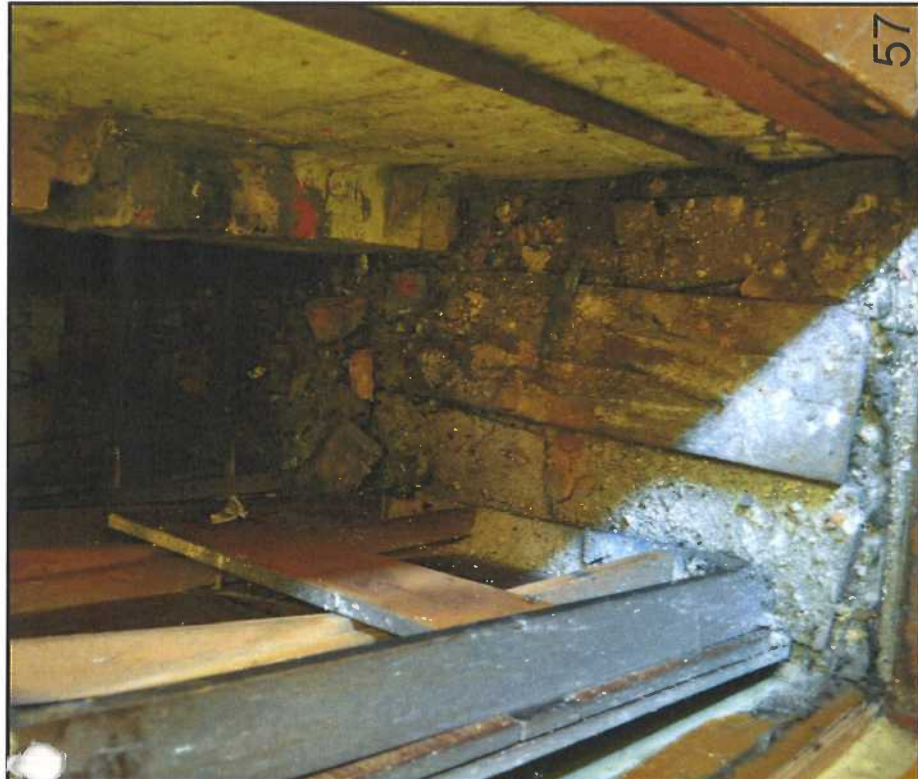
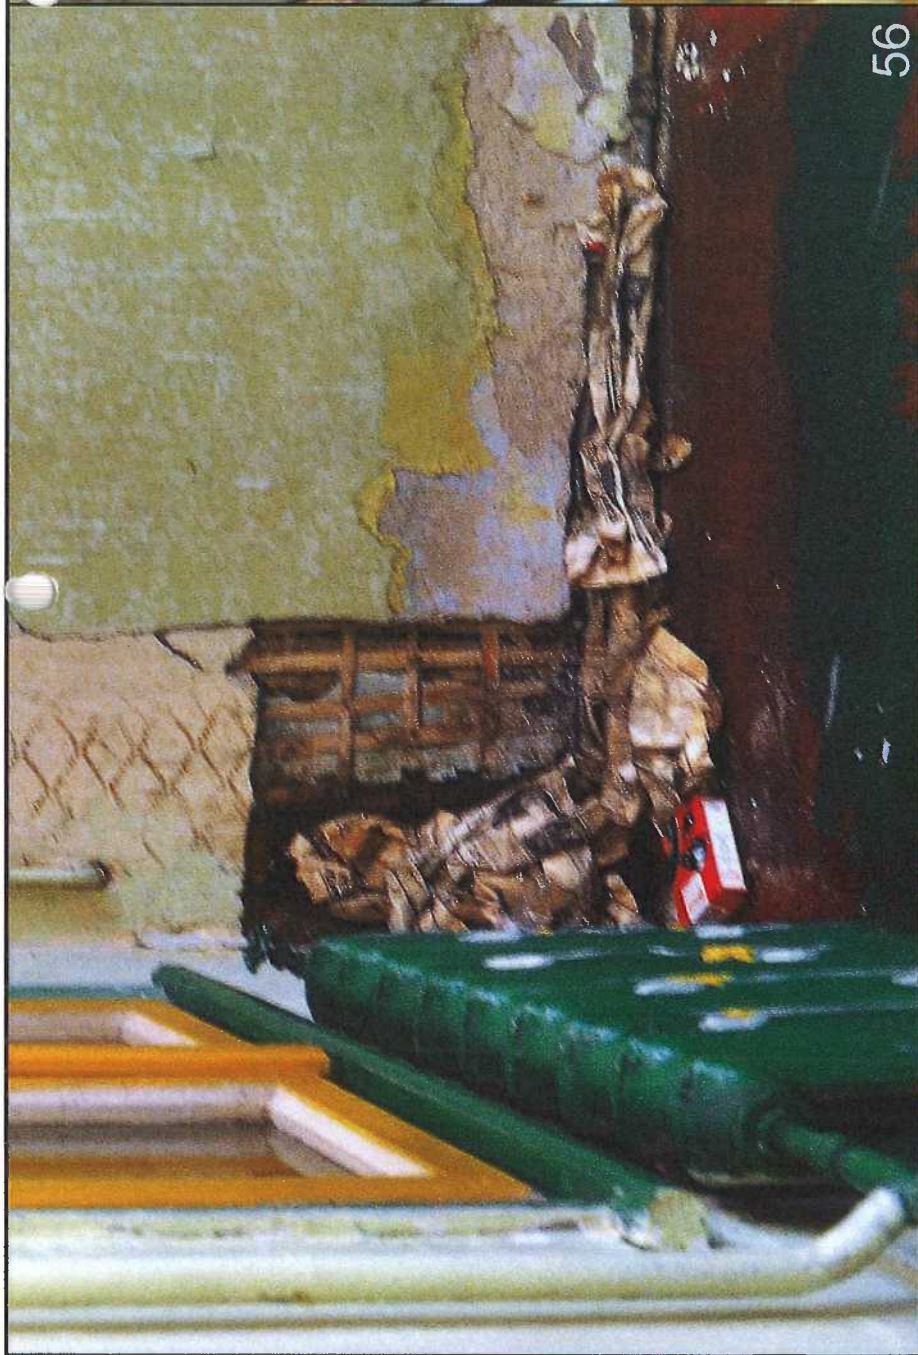
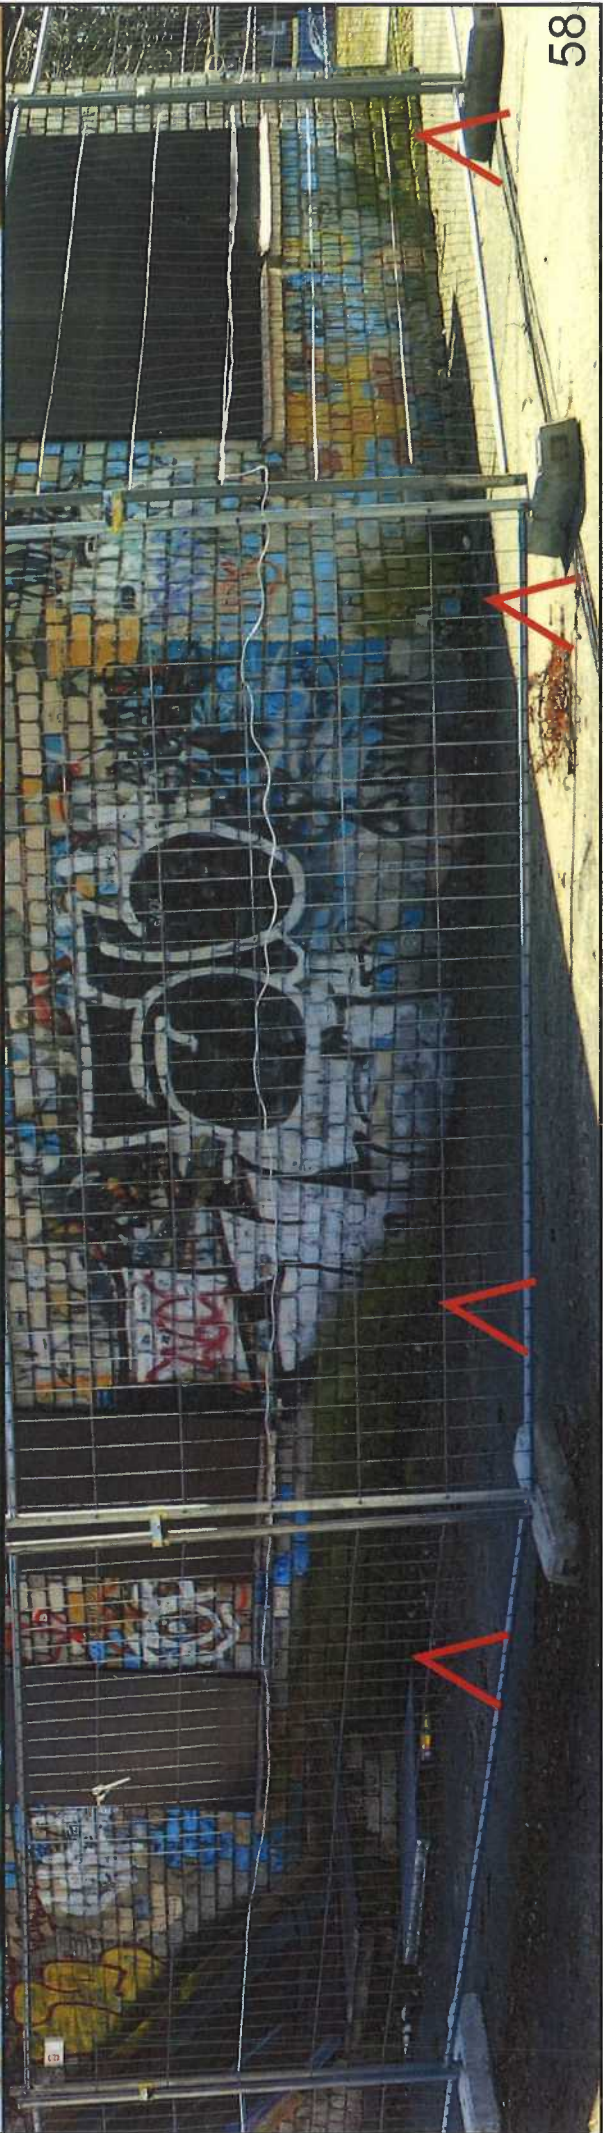
**FF-56****Starpsienas konstrukcijas atsegums.**

Zem vēlāka apmetuma slāņa redzams apmetuma skalu režģis, bet zem tā tapešu kārts.
